Buskröjning längs skogsbilvägar - En produktivitetsstudie av två kättingslagor

*Removal of woody vegetation along forest roadsides
- A productivity study of two chain flails*

**Arbetsrapport 301 2010
Examensarbete 30hp D
Jägmästarprogrammet**

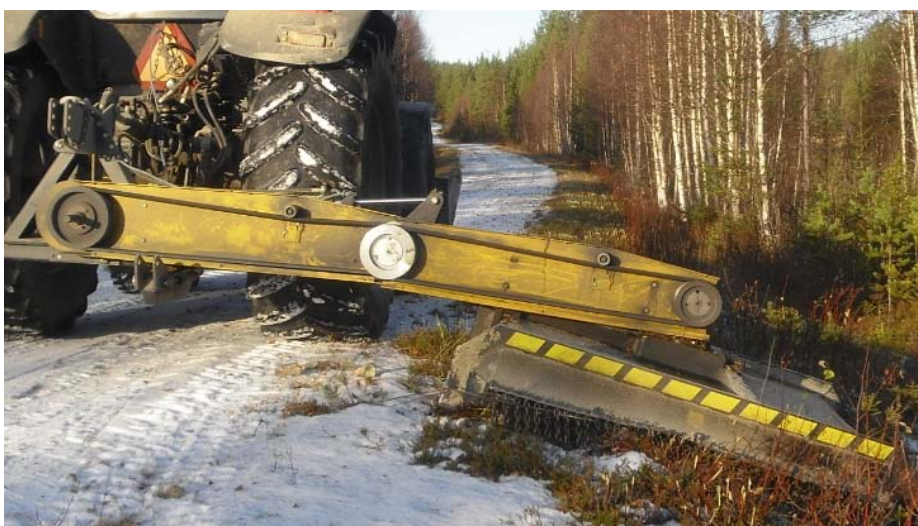
Figur 4. Optimalaggregatet med dess remtransmission. Remskyddet är borttaget för att visa remtransmissionen.

Figure 4. The Optimal aggregate with its belt transmission. The safety protection for the belt is removed to show the belt transmission.

Det lättare aggregatet var av modell Optimal M160, ett aggregat som var fäst i jordbrukstraktorns trepunktslyft och drevs, via remtransmission, av traktorns kraftuttag (figur 4). Remtransmissionen skyddar traktorns och aggregatets transmission mot de variationer i belastning som uppstår vid röjning, genom att remmarna börjar slira vid för högt motstånd.

De kravspecifikationer som krävs för den basmaskin som bär Optimal M160 är minst 60 hk (Niléhn, 2008) och en massa om minst 4 ton. Aggregatet i studien vägde 800 kg och var anpassat för kraftuttag mellan 540-1000 varv/minut (Anon. 2010b). Vid studien körde föraren på ett varvtal om cirka 970 varv/minut. De kedjedimensioner som normalt används på aggregatet är 10 mm eller 13 mm. Den klenare kedjan används om det är lättare typ av röjning, såsom gräs, och den grövre används vid tyngre röjning. Vid studien satt en 13 mm kedja på aggregatet. Aggregatets totala bredd var 1,8 meter men den tekniska slagbredden, det vill säga den totala längden på kedjan, uppmättes till 1,65 m. Armen som utgör upphängningen var ledad och aggregatet kunde således vinklas i vertikalled för att anpassa röjningen efter dikets vinklar.

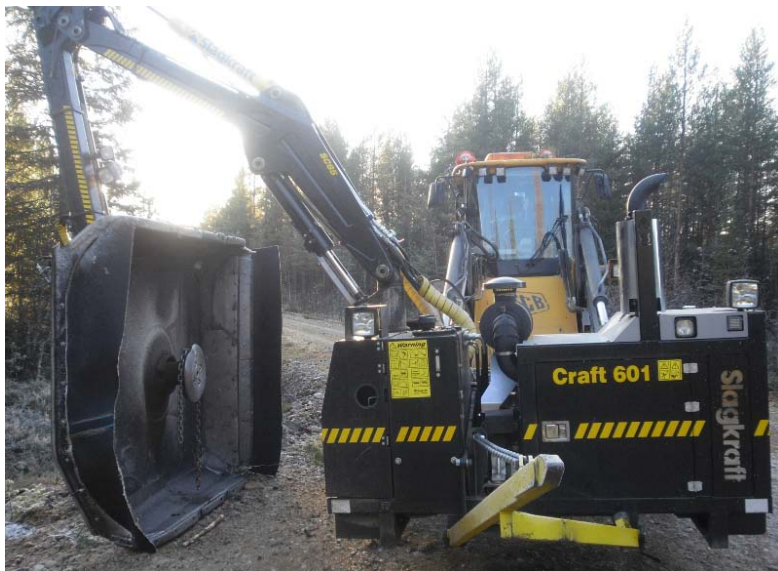
Figur 5. Slagkraftsaggregatet med dess kran och separata motorpaket.

Figure 5. The Slagkraft aggregate with its crane and engine unit.

Det tyngre aggregatet, av modell Slagkraft H210, var monterad i en vikarmskran, av modell SC85, på lastaren (figur 5). Aggregatet drevs av en 125cm³ hydraulmotor vars oljetryck produceras av ett separat motorpaket monterat på lastaren. Motorpaketet som drev detta aggregat var av modell Craft 601 vilket är baserat på en sexcylindrig Ivecomotor med en maxeffekt på motsvarande 175 hk.

Aggregatet hade massan 765 kg, kranen 665 kg och motorpaketet 1850 kg vilket gav en totalvikt på 3280 kg. Vikarmskranen ger en räckvidd, ut till yttersta kedjelänken, på 8,5 meter, 220 graders vridbarhet samt möjlighet att tilla aggregatet för att anpassa röjningen efter dikets vinklar. Den totala bredden på aggregatet var 2,37 m, medan den tekniska slagbredden uppges till 2,1 m (Anon, 2009b). Under röjningen vid tidsstudien användes en 13 mm kedja och föraren hade ett varvtal på motorpaketet på ca 1900-2000 varv/min.

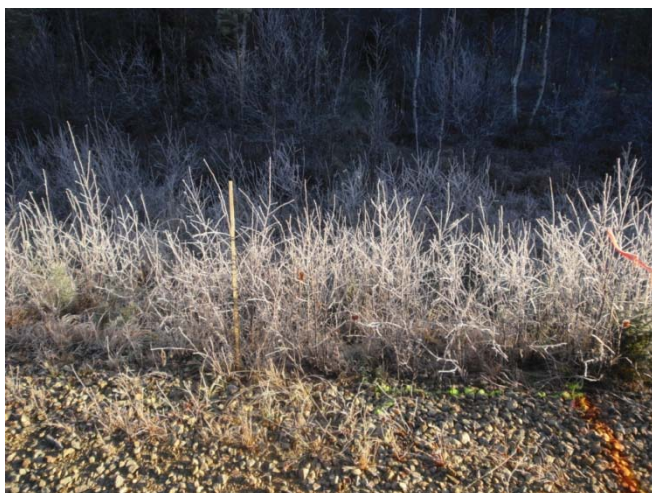
**Figur 7.** Exempel på hur den lättaste röjningsklassen i studien såg ut. En ljus färgad referenssticka som är 120 cm hög syns i den vänstra delen av bilden.

Figure 7. An example of what the easy class could look like. A bright colored 120 cm high stick is seen in the left part of the picture.

Figur 7, 8 och 9 är foton tagna i samband med inventeringen inför tidsstudien och ger en bild av hur de olika röjningsklasserna såg ut.

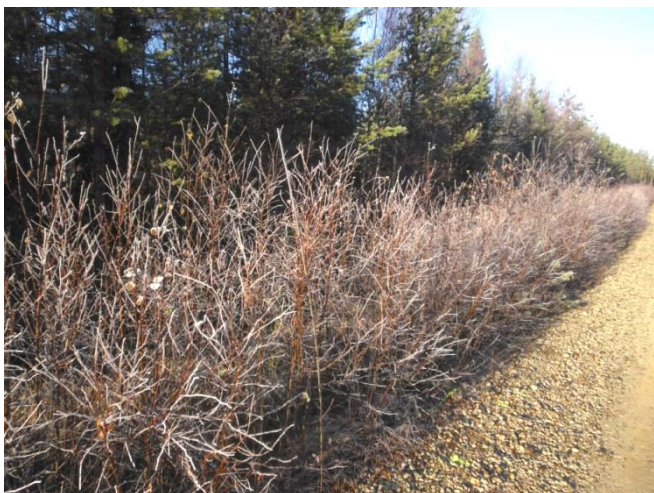
Figur 8. Exempel på hur medeltunga röjningsklassen i studien såg ut. En ljus färgad referenssticka som är 200 cm hög syns i mitten av bilden

Figure 8. An example of what the middle class could look like. A bright colored 200 cm high stick is seen in the middle of the picture.

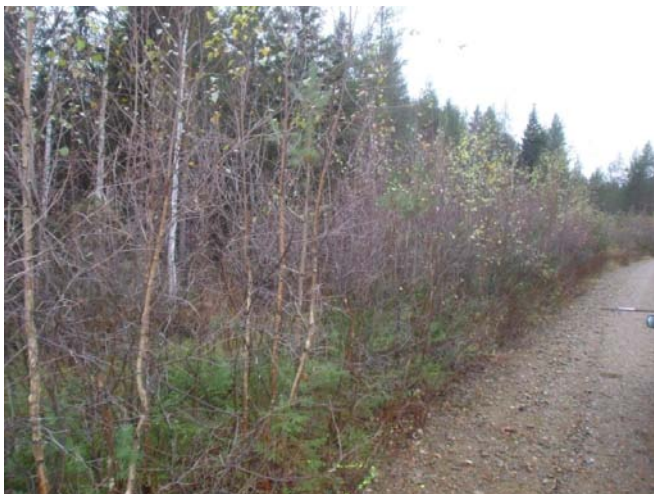
Figur 9. Exempel på hur den tyngsta röjningsklassen i studien såg ut.

Figure 9. An example of what the heavy class could look like.

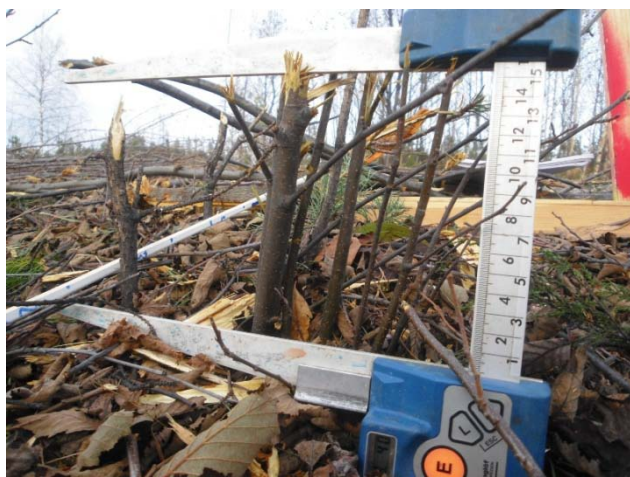
Figur 10. En digital dataklave användes för höjdmätning av stubbarna.

Figure 10. A digital caliper was used to measure height of the stumps.

När tidsstudien var genomförd kontrollmättes ytorna initialt, stickprovsmässigt, för att subjektivt bedöma om kravspecifikationen var uppfylld vad gäller stubbhöjd och røjningsbredd. Sedan följde en noggrann kvalitetsuppföljning där samtliga parceller bältesinventerades objektivt. Vid bältesinventeringen användes samma provytor som inventerades innan røjningen utfördes för respektive parcell (figur 6). Innan inventeringen började rensades ytorna från alla stamrester och kvistar som täckte stubbarna. Ramen som användes vid den första inventeringen lades ut enligt de uppritade markeringarna och samtliga stubbar inom ramen höjdmättes. Vid höjdmätningen av stubbar användes samma dataklave som tidigare men med skillnaden att den nu användes för vertikal mätning (figur 10).

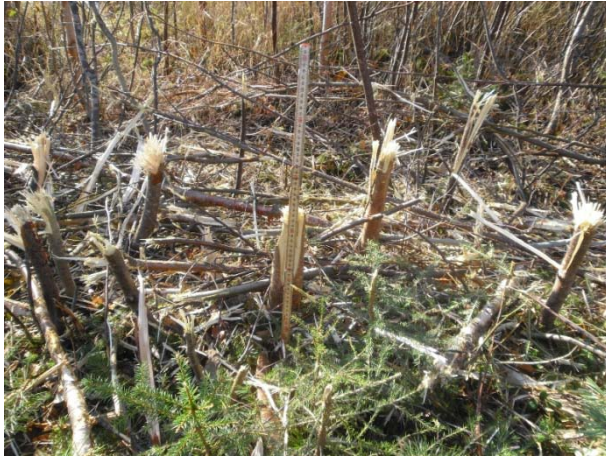
Figur 11. Cirka 40 cm höga stubbar efter tre slag med det lätta aggregatet.

Figure 11. Ca. 40 cm high stumps after three cuts with the light flail.

Generellt behövdes bara de två planerade slagen för att genomföra röjningen, förutom för det lättare aggregatet som inte uppfyllde kravspecifikationen med två slag på den tyngsta röjningen (figur 11).

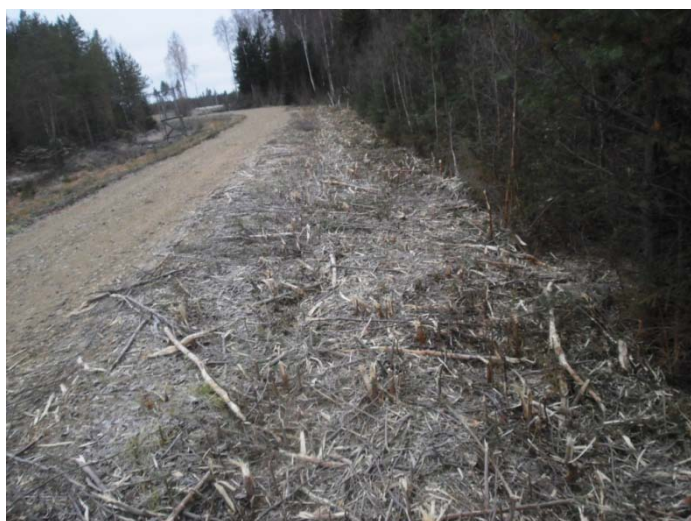
Figur 16. Röjd väg med röjningsbredd om 3,3 meter.

Figure 16. A road with 3.3 meter clearance width.

Där ett större aggregat röjer två bredder och därmed uppnår en röjningsbredd om cirka 3,3 meter kan det tyckas vara onödigt brett med avseende på den funktion som man vill uppnå med röjningen. Ofta är skogsbilvägar inte bredare än 3-4 meter, så den totala röjningsbredden på båda sidor av vägen uppgår i dessa fall till den dubbla vägbredden.

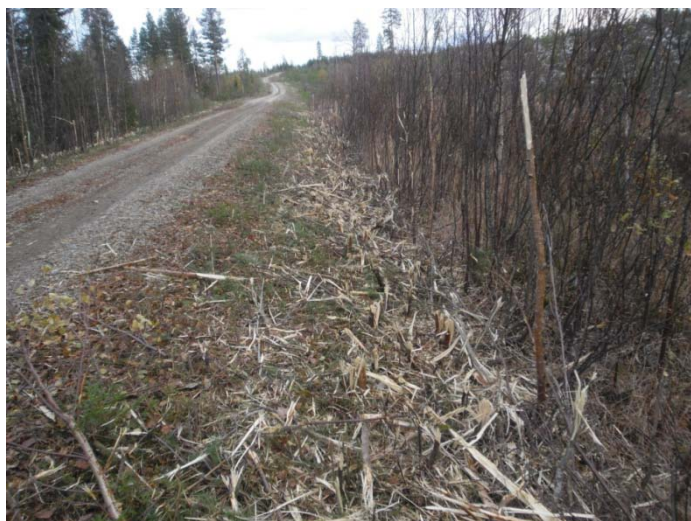
Figur 17. Röjd väg med röjningsbredd om 2,6 meter

Figure 17. A road with 2.6 meter clearance width.
